# Impact behaviour of composite laminates

V. Lopresto, A. Langella, I. Papa - Università degli Studi di Napoli, Federico II

## ABSTRACT

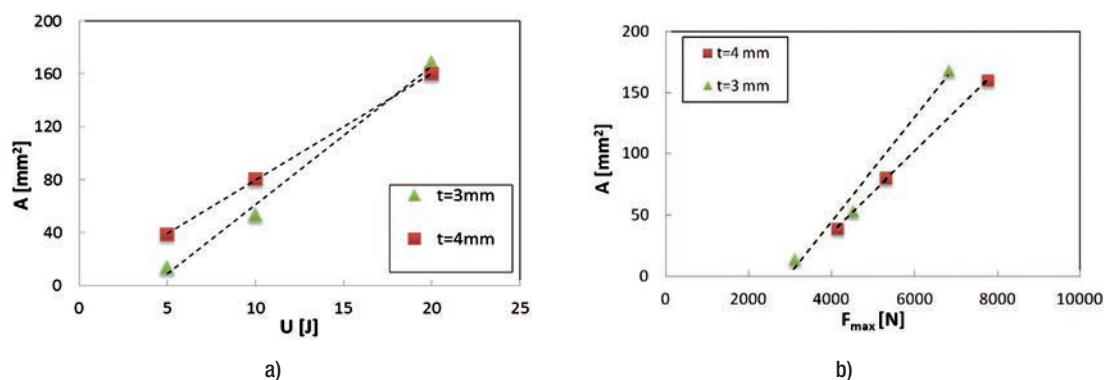
Fig. 4 Damaged area, A, correlated to a) impact energy, U; b) maximum load, Fmax (t=3mm, t=4mm)  
Area danneggiata, A correlata a) energia di impatto, U; b) carico massimo, Fmax (t=3mm, t=4mm)

Each delaminated area was, then, imported in a cad software where it was bordered and measured. Figure 4 shows the correlation between the damaged area, A, and the impact energy, U, for two different thicknesses: a linear relationship was obtained in the range of the considered impact energies. As expected, the thicker specimens showed a larger delaminated area since the effect of the rigidity, contrary to what happens for the thinner laminates where most of the energy is mainly stored for bending. The linear trend is very interesting for knowing the threshold

limit for the impact energy and maximum load values, below which no damage occurs inside the laminates. In this way, a prediction of the visible and non-visible delaminated area could be possible, knowing the impact energy, as well as to have information about the minimum energy value to create internal damage. Since the final aim of the researches on composite laminates under loading conditions is to investigate their residual properties, to find relationships between the residual strength and damaged area, as well as impact energy, will be a useful tool for the prediction of the residual life of a component made by composite laminates.

Ogni area delaminata è stata poi importata in un software CAD dove è stata evidenziata e misurata. La figura 4 presenta la correlazione fra l'area danneggiata, A, e l'energia di impatto U per due differenti spessori: la relazione lineare è stata ottenuta nel range delle energie di impatto considerate. Come previsto, i campioni con spessore più alto presentavano un'area delaminata di estensione
